## بررسی اثر نقص‌های کلوخه‌ای در آستانه تخریب لیزری فیلترهای اپتیکی

## Investigation the effect of nodular defects on Laser Damage Threshold of optical filters

Abstract- In this investigation, the effect of Nodular defects in Laser Induced Damage Threshold of optical filters was discussed. For this work, BK7 substrates were used. After substrate cleaning, high reflection coating was performed on substrates in  $1064\text{ nm}$  wavelength. Then, Nodular defects were researched by AFM, SEM and optical microscopes. Finally, The Laser Induced Damage Threshold (LIDT) test was performed by  $16\text{ mJ}$  Nd:YAG pulsed laser, by  $160\text{ }\mu\text{m}$  diameter in beam waist, in  $1064\text{ nm}$ , for all samples. Finally, Damaged places were investigated by optical microscopes(Zeiss).

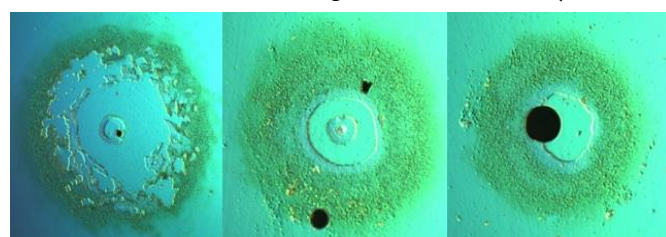
شکل ۶: تصاویر نمونه‌ها پس از تخریب شدن توسط برخورد پالس لیزر، که توسط میکروسکوپ نوری با بزرگنمایی ۵۰۰ برابر به دست آمد.

تصاویر مربوط به سه مورد از نمونه‌های تخریب شده با استفاده از میکروسکوپ نوری Zeiss در شکل ۶ نشان داده شده است.
