بیست و یکمین کنفرانس اپتیک و فوتونیک ایران
و هفتمین کنفرانس مهندسی و فناوری فوتونیک ایران
۲۳ تا ۲۵ دی ماه ۱۳۹۳، دانشگاه شهید بهشتی

استخراج دمای بحرانی بر شفافیت اپتیکی فیوزسیلیکا با آزمون عملی تا دمای بالای ۱۲۰۰ درجه سانتی‌گراد

Extraction of critical temperature on optical transparency of Fused Silica with practical test above of 1200 °C

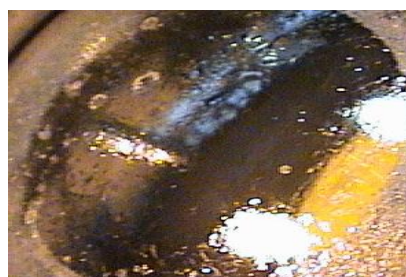
شکل ۹: تصویر پنجره اپتیکی پس از آزمون

شکل (۹) پنجره اپتیکی را پس از آزمون نشان می‌دهد.

همان‌طور که از شکل پیداست، ذراتی روی پنجره اپتیکی نشسته‌اند. تحلیل‌ها (SEM و XRD) نشان می‌دهد که این ذرات ناشی از واکنش ناخالصی‌های موجود در کوره با سطح پنجره اپتیکی در دمای بالا است. شکل (۱۰) نشان می‌دهد که بیشترین ناخالصی مربوط به کربن است.

همچنین مشاهده شد که مقداری سایش و تغییر شکل در پنجره اپتیکی وجود دارد. این سایش و تغییر شکل به دلیل ذوب شدگی سطحی فیوزسیلیکا در این دما است.

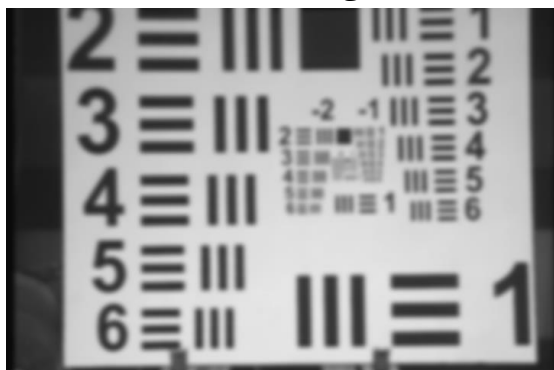
شکل ۱۲: تصویر الگو بعد از گذشت ۱۲۰ ثانیه

جهت بررسی تابش پنجره اپتیکی، در بازه زمانی ۱۲۰ ثانیه بعد از تصویر اول با سرد شدن پنجره اپتیکی، از الگو تصویربرداری شد.

شکل (۱۲) تصویر الگو را بعد از گذشت ۱۲۰ ثانیه نسبت به تصویر اول نشان می‌دهد.

مقایسه تصاویر شماره (۱۱) و (۱۲) نشان می‌دهد که با سرد شدن پنجره اپتیکی، کیفیت تصویر بهبود یافته است. این بهبود ناشی از کاهش تابش پنجره اپتیکی است. تحلیل‌ها نشان می‌دهد که فیوزسیلیکا در دمای ۱۱۰۰°C صدمه ندیده و خواص اپتیکی خود را از دست نمی‌دهد.

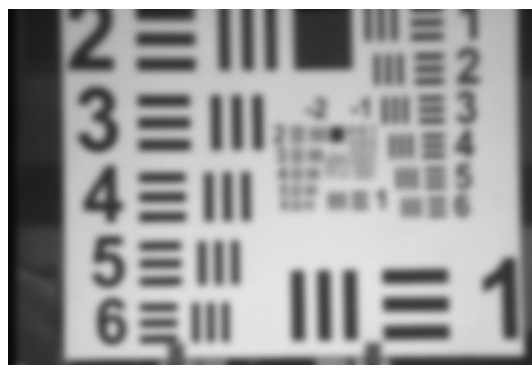
شکل ۱۱: تصویر الگو در دمای ۱۱۰۰ درجه سانتی‌گراد

همان‌طور که شکل (۱۱) نشان می‌دهد، خطوط، حتی در فرکانس‌های فضایی بالا، از هم قابل تمایزند و کیفیت تصویر قابل قبول است.

در مرحله بعد جهت یافتن دمای بحرانی شفافیت اپتیکی فیوزسیلیکا، آزمون را دوباره برای دمای ۱۱۰۰ درجه سانتی‌گراد تکرار کردیم. شکل زیر تصویر الگو را در دمای ۱۱۰۰ درجه سانتی‌گراد پنجره اپتیکی، نشان می‌دهد.
