## بررسی اثر نقص‌های کلوخه‌ای در آستانه تخریب لیزری فیلترهای اپتیکی

## Investigation the effect of nodular defects on Laser Damage Threshold of optical filters

Abstract- In this investigation, the effect of Nodular defects in Laser Induced Damage Threshold of optical filters was discussed. For this work, BK7 substrates were used. After substrate cleaning, high reflection coating was performed on substrates in 1064 nm wavelength. Then, Nodular defects were researched by AFM, SEM and optical microscopes. Finally, The Laser Induced Damage Threshold (LIDT) test was performed by 16 mj Nd:YAG pulsed laser, by 160  $\mu\text{m}$  diameter in beam waist, in 1064 nm, for all samples. Finally, Damaged places were investigated by optical microscopes(Zeiss).

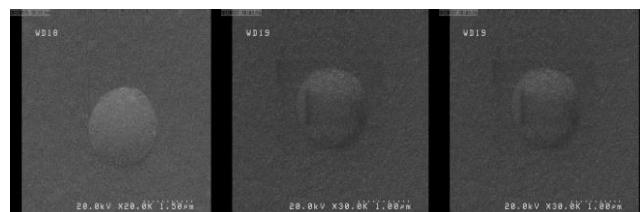
شکل ۳: تصاویر SEM مربوط به نقص‌های کلوخه‌ای به وجود آمده بر روی سطح نمونه‌ها

بررسی ساختار کلوخه‌ها توسط میکروسکوپ SEM انجام شد و نمای گنبدی شکل آن‌ها که مشابه به یک عدسی محدب است، مشاهده شد. در شکل ۳ کلوخه‌های موجود بر روی سطح نمونه‌ها که توسط میکروسکوپ SEM به دست آمده، نشان داده شده است.
