بیست و یکمین کنفرانس اپتیک و فوتونیک ایران
و هفتمین کنفرانس مهندسی و فناوری فوتونیک ایران
۲۳ تا ۲۵ دی ماه ۱۳۹۳، دانشگاه شهید بهشتی

استخراج دمای بحرانی بر شفافیت اپتیکی فیوزسیلیکا با آزمون عملی تا دمای بالای ۱۲۰۰ درجه سانتی گراد

Extraction of critical temperature on optical transparency of Fused Silica with practical test above of 1200 °C

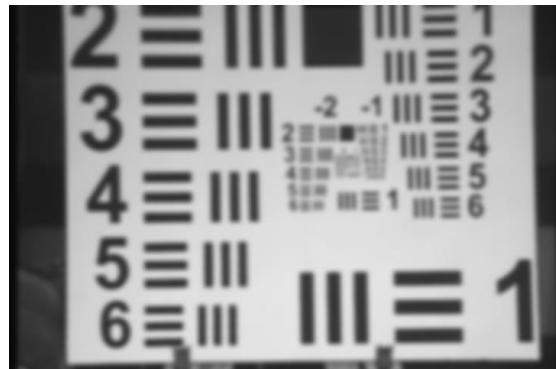
شکل (۱۲) تصویر الگو را بعد از گذشت ۱۲۰ ثانیه نسبت به تصویر اول نشان می‌دهد.

شکل ۱۲: تصویر الگو بعد از گذشت ۱۲۰ ثانیه

مقایسه تصاویر شماره (۱۱) و (۱۲) نشان می‌دهد که با سرد شدن پنجره اپتیکی، کیفیت تصویر بهبود یافته است. این بهبود ناشی از کاهش تابش پنجره اپتیکی است. تحلیل‌ها نشان می‌دهد که فیوزسیلیکا در دمای 1100°C صدمه ندیده و خواص اپتیکی خود را از دست نمی‌دهد.

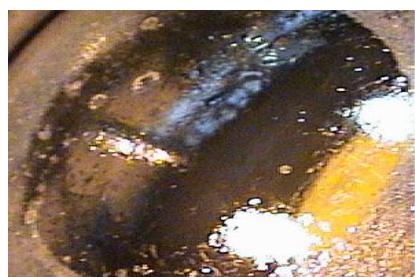
شکل (۹) پنجره اپتیکی را پس از آزمون نشان می‌دهد.

شکل ۹: تصویر پنجره اپتیکی پس از آزمون

همان طور که از شکل پیداست، ذراتی روی پنجره اپتیکی نشسته‌اند. تحلیل‌ها (XRD و SEM نمونه) نشان می‌دهد که این ذرات ناشی از واکنش ناخالصی‌های موجود در کوره با سطح پنجره اپتیکی در دمای بالا است. شکل (۱۰) نشان می‌دهد که بیشترین ناخالصی مربوط به کربن است.

همچنین مشاهده شد که مقداری سایش و تغییر شکل در پنجره اپتیکی وجود دارد. این سایش و تغییر شکل به دلیل ذوب شدگی سطحی فیوزسیلیکا در این دما است.

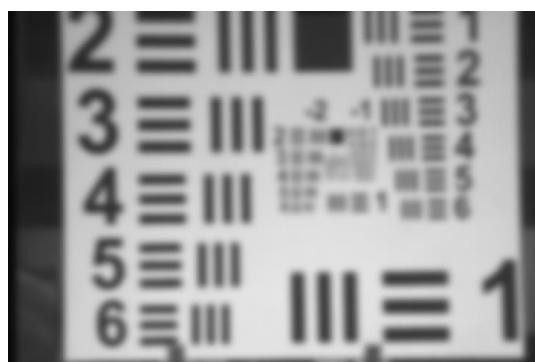
همان طور که شکل (۱۱) نشان می‌دهد، خطوط، حتی در فرکانس‌های فضایی بالا، از هم قابل تمایزند و کیفیت تصویر قابل قبول است.

در مرحله بعد جهت یافتن دمای بحرانی شفافیت اپتیکی فیوزسیلیکا، آزمون را دوباره برای دمای 1100 درجه سانتی گراد تکرار کردیم. شکل زیر تصویر الگو را در دمای 1100 درجه سانتی گراد پنجره اپتیکی، نشان می‌دهد.

شکل ۱۱: تصویر الگو در دمای 1100 درجه سانتی گراد
