بیست و یکمین کنفرانس اپتیک و فوتونیک ایران  
و هفتمین کنفرانس مهندسی و فناوری فوتونیک ایران  
۲۳ تا ۲۵ دی ماه ۱۳۹۳، دانشگاه شهید بهشتی

## استخراج دمای بحرانی بر شفافیت اپتیکی فیوزسیلیکا با آزمون عملی تا دمای بالای ۱۲۰۰ درجه سانتی‌گراد

## Extraction of critical temperature on optical transparency of Fused Silica with practical test above of 1200 °C

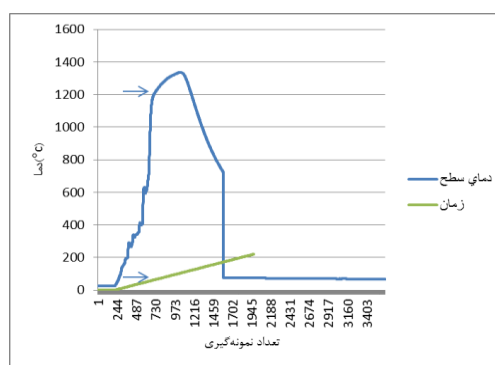
شکل ۵: نمودار دمایی سطح پنجره اپتیکی

گراف دمایی (شکل ۵) نشان می‌دهد که در مدت حدود ۶۵ ثانیه، دمای پنجره اپتیکی به ۱۲۰۰ درجه سانتی‌گراد می‌رسد.

بنابراین پنجره اپتیکی فیوزسیلیکا به مدت ۶۵ ثانیه درون کوره حرارتی قرار گرفت. سپس بلافاصله پنجره مورد نظر در محل تعبیه شده در جلوی دوربین قرار گرفت و شروع به تصویربرداری از الگو کردیم. تکرار آزمون‌ها و نتایج سنسورهای دما نشان داد که به مدت حدود ۱۰ ثانیه دمای نمونه تغییری نمی‌کند و در حالت پایا می‌ماند. شکل (۶) تصویر گرفته شده در دمای ۱۲۰۰ درجه سانتی‌گراد را نمایش می‌دهد.

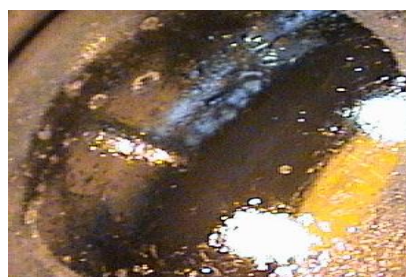
شکل ۹: تصویر پنجره اپتیکی پس از آزمون

شکل (۹) پنجره اپتیکی را پس از آزمون نشان می‌دهد.

همان‌طور که از شکل پیداست، ذراتی روی پنجره اپتیکی نشسته‌اند. تحلیل‌ها (XRD و SEM نمونه) نشان می‌دهد که این ذرات ناشی از واکنش ناخالصی‌های موجود در کوره با سطح پنجره اپتیکی در دمای بالا است. شکل (۱۰) نشان می‌دهد که بیشترین ناخالصی مربوط به کربن است.

همچنین مشاهده شد که مقداری سایش و تغییر شکل در پنجره اپتیکی وجود دارد. این سایش و تغییر شکل به دلیل ذوب شدگی سطحی فیوزسیلیکا در این دما است.

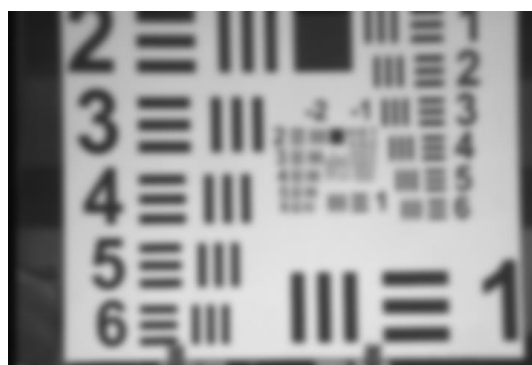
شکل ۱۱: تصویر الگو در دمای  $1100^{\circ}\text{C}$  درجه سانتی‌گراد

همان‌طور که شکل (۱۱) نشان می‌دهد، خطوط، حتی در فرکانس‌های فضایی بالا، از هم قابل تمایزند و کیفیت تصویر قابل قبول است.

در مرحله بعد جهت یافتن دمای بحرانی شفافیت اپتیکی فیوزسیلیکا، آزمون را دوباره برای دمای  $1100^{\circ}\text{C}$  درجه سانتی‌گراد تکرار کردیم. شکل زیر تصویر الگو را در دمای  $1100^{\circ}\text{C}$  درجه سانتی‌گراد پنجره اپتیکی، نشان می‌دهد.

مقایسه تصاویر شماره (۱۱) و (۱۲) نشان می‌دهد که با سرد شدن پنجره اپتیکی، کیفیت تصویر بهبود یافته است. این بهبود ناشی از کاهش تابش پنجره اپتیکی است. تحلیل‌ها نشان می‌دهد که فیوزسیلیکا در دمای  $1100^{\circ}\text{C}$  صدمه ندیده و خواص اپتیکی خود را از دست نمی‌دهد.
