بیست و یکمین کنفرانس اپتیک و فوتونیک ایران  
و هفتمین کنفرانس مهندسی و فناوری فوتونیک ایران  
۲۳ تا ۲۵ دی ماه ۱۳۹۳، دانشگاه شهید بهشتی

## استخراج دمای بحرانی بر شفافیت اپتیکی فیوزسیلیکا با آزمون عملی تا دمای بالای ۱۲۰۰ درجه سانتی‌گراد

## Extraction of critical temperature on optical transparency of Fused Silica with practical test above of 1200 °C

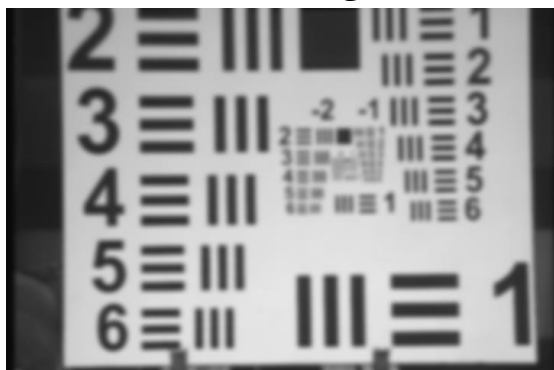
جهت بررسی تابش پنجره اپتیکی، در بازه زمانی ۱۲۰ ثانیه بعد از تصویر اول با سرد شدن پنجره اپتیکی، از الگو تصویربرداری شد.

شکل (۱۲) تصویر الگو را بعد از گذشت ۱۲۰ ثانیه نسبت به تصویر اول نشان می‌دهد.

شکل ۱۲: تصویر الگو بعد از گذشت ۱۲۰ ثانیه

مقایسه تصاویر شماره (۱۱) و (۱۲) نشان می‌دهد که با سرد شدن پنجره اپتیکی، کیفیت تصویر بهبود یافته است. این بهبود ناشی از کاهش تابش پنجره اپتیکی است. تحلیل‌ها نشان می‌دهد که فیوزسیلیکا در دمای  $1100^{\circ}\text{C}$  صدمه ندیده و خواص اپتیکی خود را از دست نمی‌دهد.
