بیست و یکمین کنفرانس اپتیک و فوتونیک ایران  
و هفتمین کنفرانس مهندسی و فناوری فوتونیک ایران  
۲۳ تا ۲۵ دی ماه ۱۳۹۳، دانشگاه شهید بهشتی

## استخراج دمای بحرانی بر شفافیت اپتیکی فیوزسیلیکا با آزمون عملی تا دمای بالای ۱۲۰۰ درجه سانتی‌گراد

## Extraction of critical temperature on optical transparency of Fused Silica with practical test above of 1200 °C

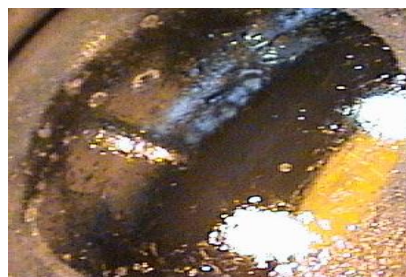
شکل (۹) پنجره اپتیکی را پس از آزمون نشان می‌دهد.

شکل ۹: تصویر پنجره اپتیکی پس از آزمون

همان‌طور که از شکل پیداست، ذراتی روی پنجره اپتیکی نشسته‌اند. تحلیل‌ها (SEM و XRD) نشان می‌دهد که این ذرات ناشی از واکنش ناخالصی‌های موجود در کوره با سطح پنجره اپتیکی در دمای بالا است. شکل (۱۰) نشان می‌دهد که بیشترین ناخالصی مربوط به کربن است.

همچنین مشاهده شد که مقداری سایش و تغییر شکل در پنجره اپتیکی وجود دارد. این سایش و تغییر شکل به دلیل ذوب شدگی سطحی فیوزسیلیکا در این دما است.

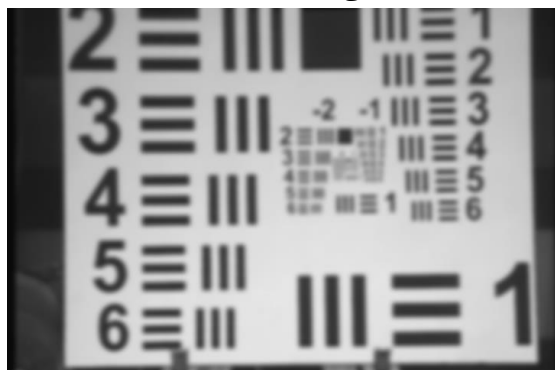
جهت بررسی تابش پنجره اپتیکی، در بازه زمانی ۱۲۰ ثانیه بعد از تصویر اول با سرد شدن پنجره اپتیکی، از الگو تصویربرداری شد.

شکل (۱۲) تصویر الگو را بعد از گذشت ۱۲۰ ثانیه نسبت به تصویر اول نشان می‌دهد.

شکل ۱۲: تصویر الگو بعد از گذشت ۱۲۰ ثانیه

مقایسه تصاویر شماره (۱۱) و (۱۲) نشان می‌دهد که با سرد شدن پنجره اپتیکی، کیفیت تصویر بهبود یافته است. این بهبود ناشی از کاهش تابش پنجره اپتیکی است. تحلیل‌ها نشان می‌دهد که فیوزسیلیکا در دمای  $1100^{\circ}\text{C}$  صدمه ندیده و خواص اپتیکی خود را از دست نمی‌دهد.

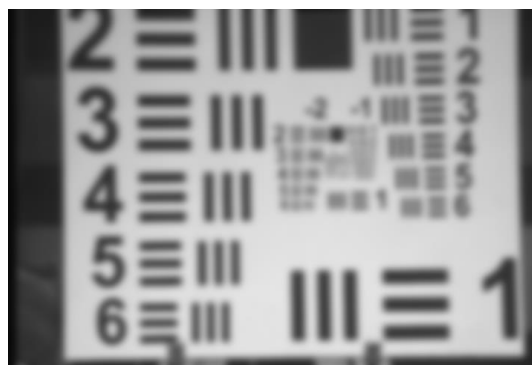
همان‌طور که شکل (۱۱) نشان می‌دهد، خطوط، حتی در فرکانس‌های فضایی بالا، از هم قابل تمایزند و کیفیت تصویر قابل قبول است.

در مرحله بعد جهت یافتن دمای بحرانی شفافیت اپتیکی فیوزسیلیکا، آزمون را دوباره برای دمای ۱۱۰۰ درجه سانتی‌گراد تکرار کردیم. شکل زیر تصویر الگو را در دمای ۱۱۰۰ درجه سانتی‌گراد پنجره اپتیکی، نشان می‌دهد.

شکل ۱۱: تصویر الگو در دمای ۱۱۰۰ درجه سانتی‌گراد
